Ocorrência em Iluminação Pública

Tianguá, 13 de abril de 2018

Anomalia: Trecho escuro composto por 14 luminárias Públicas

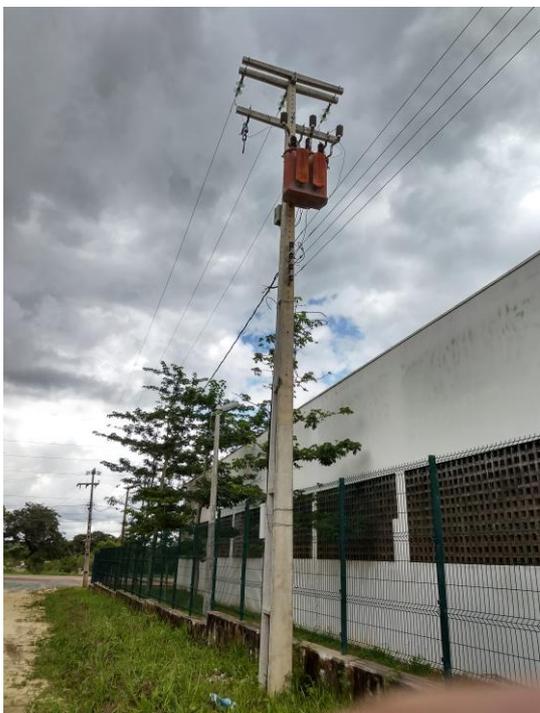
Estrutura do Trafo

Estrutura possui caixa de proteção e quadro de medição embora desativado.

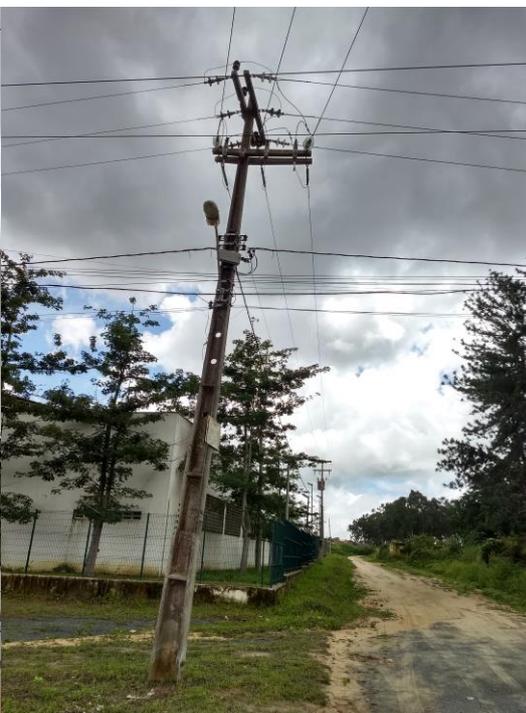
Derivação

Falha Encontrada: atuação de elos fusíveis nas fases B e C derivação de MT e transformador.
