## **RELATÓRIO DE VISTORIA DE ACESSIBILIDADE - CAMPUS MOMBAÇA**

No dia 5 de Agosto de 2026, foi realizada uma vistoria técnica no campus Mombaça coordenada pelo Núcleo de Acessibilidade às Pessoas com Necessidades Específicas (NAPNE) visando avaliar as condições de acessibilidade do campus e identificar pontos que melhoraram em relação a mesma análise realizada em 2025.

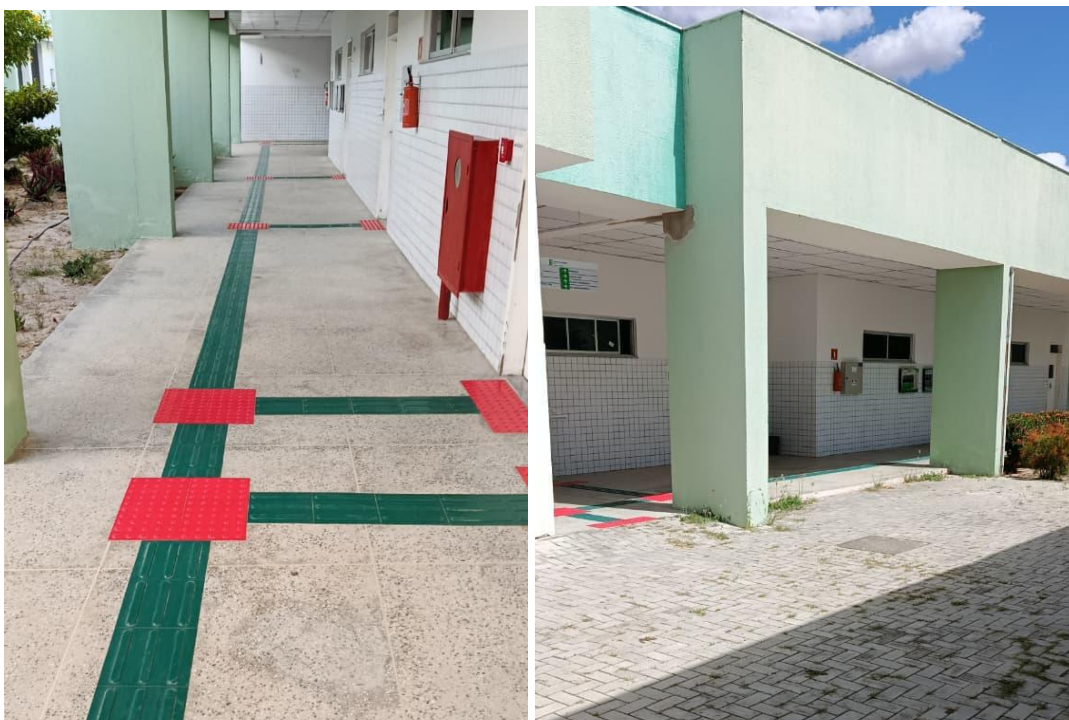
**Figuras 1 e 2** - Corredores de acesso ao bloco didático.

Existe pelo menos uma rota acessível interligando as salas de aula às demais áreas da instituição? **Sim.**

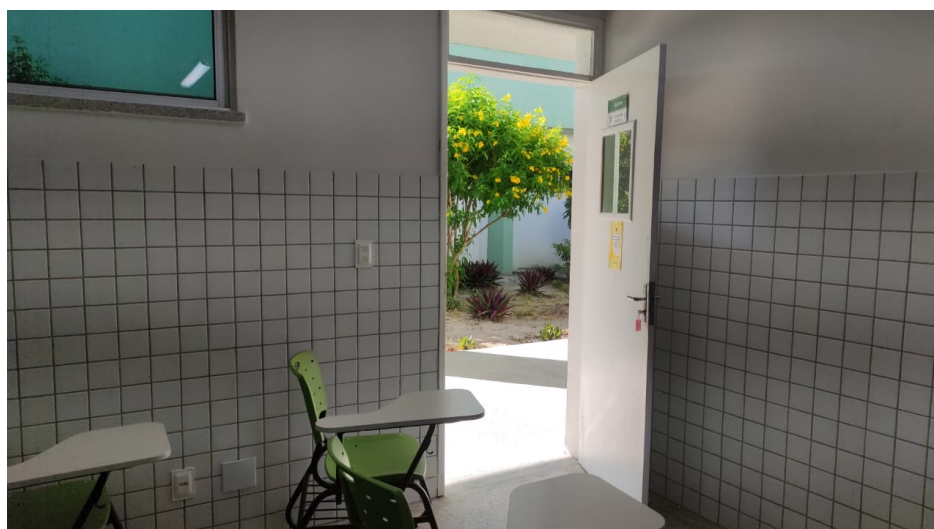
**Figura 3** - Porta da sala de aula aberta

As portas possuem largura mínima de 0,80 m? **Sim, 0,89m.**

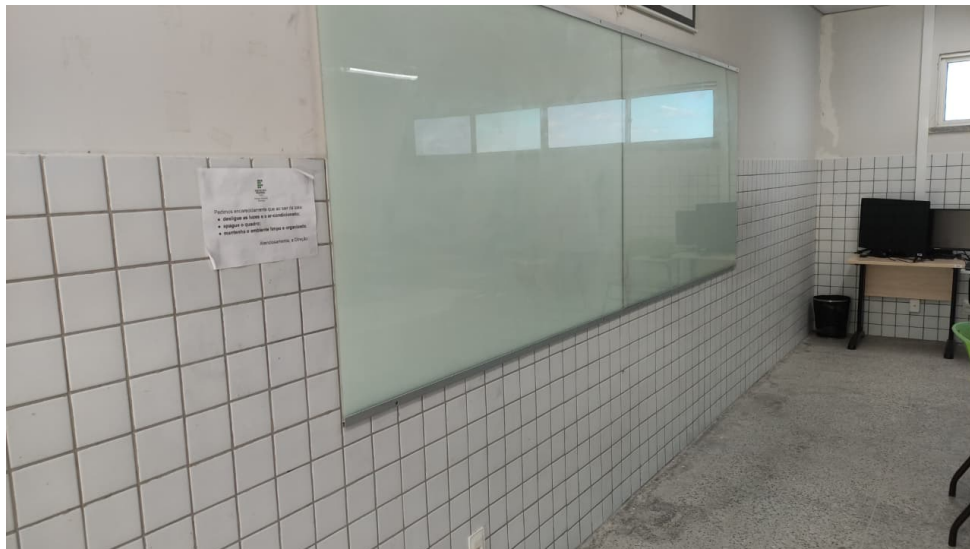
As lousas são acessíveis e Instaladas a, no máximo, 0,90m do piso? **Sim, 0,90m.**

**Figura 4 - Lousa em sala de aula**

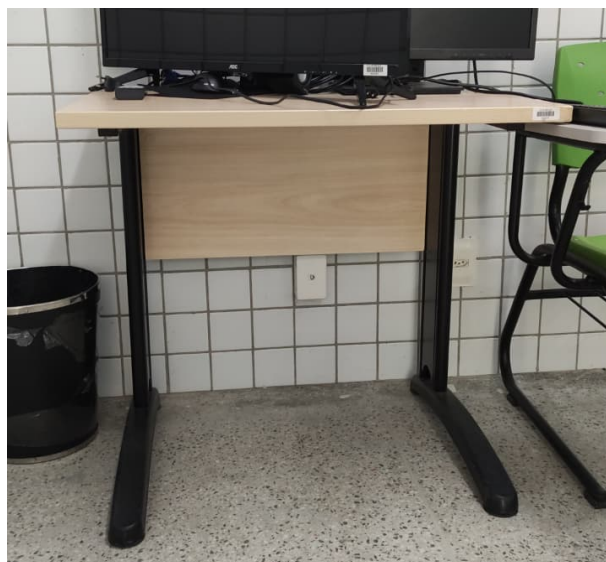
Pelo menos 1% das mesas são acessíveis para pessoas em cadeira de rodas (P.C.R), com no mínimo uma por sala? **Não**

As mesas possuem largura mínima de 0,90 m e altura entre 0,75 m e 0,85 m? **Não, 0,74m de altura e largura de 0,60m.**

**Figura 5 - Mesa que poderia ocupar o espaço de uma mesa acessível**

As mesas permitem aproximação frontal de cadeira de rodas, com altura livre de pelo menos 0,73 m? **Não.**

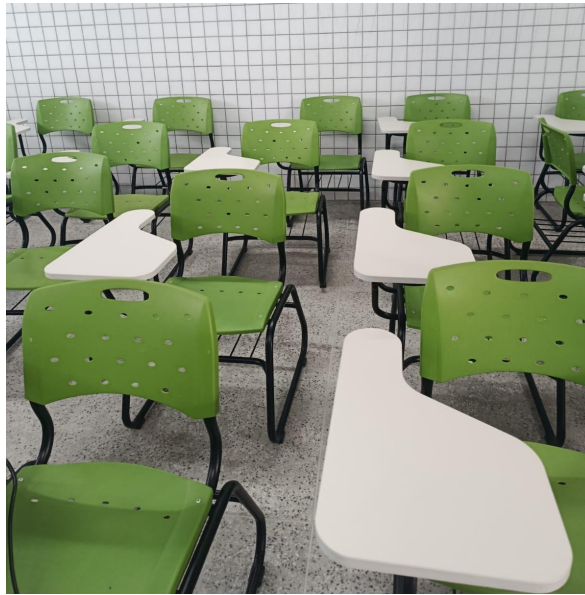
Há livre circulação sem barreiras internas, garantindo passagem mínima de 0,90 m? **Não, 0,40m.**

**Figura 6** - Espaço entre as cadeiras dentro da sala de aula

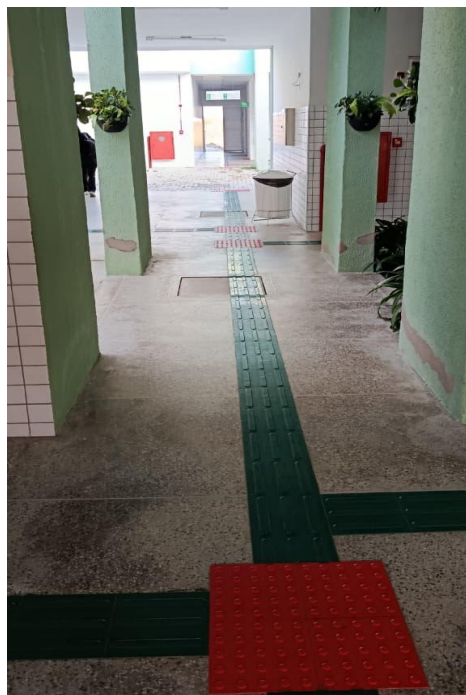
A largura mínima dos corredores segue a norma (1.50 a 1.80m)? **Sim, 2,48m.**

O piso é antiderrapante, estável e regular? **Sim.**

**Figura 7** - Corredor de acesso às áreas do campus

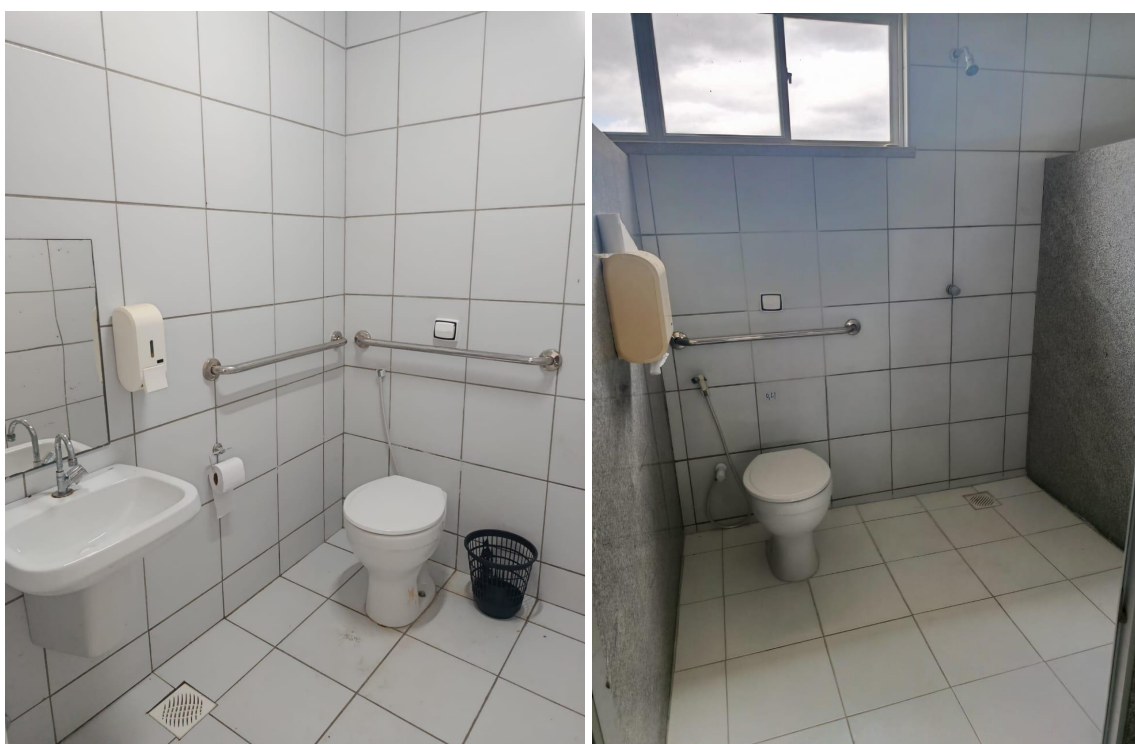
O banheiro possui entrada independente para permitir acompanhamento de pessoa do sexo oposto? **Sim, exceto pelo banheiro do vestiário esportivo.**

As pias possuem altura entre 0,78 m e 0,88 m, com área de aproximação frontal? **Sim, 0,80m.**

**Figuras 8 e 9** - Banheiros do pavimento principal e do vestiário esportivo respectivamente

Existe instalação de dispositivos de sinalização de emergência? **Não.**

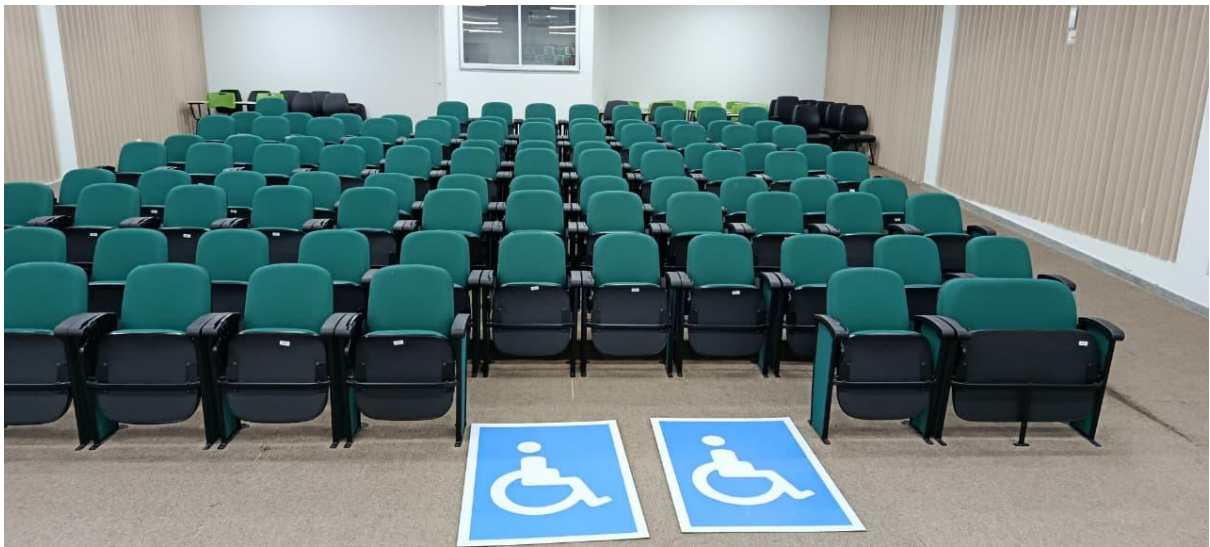
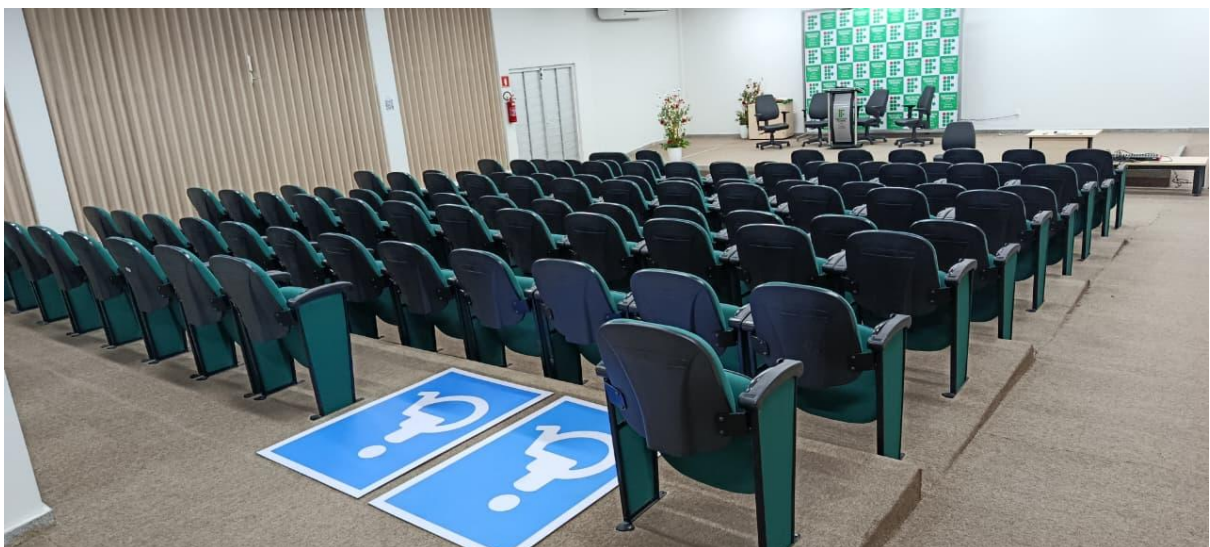
Os espaços reservados para PCD possuem dimensões mínimas de 0,80 m x 1,20 m? **Sim, 2,70m x 2,20m.**

**Figura 9 e 10 - Vagas reservadas para cadeirantes**

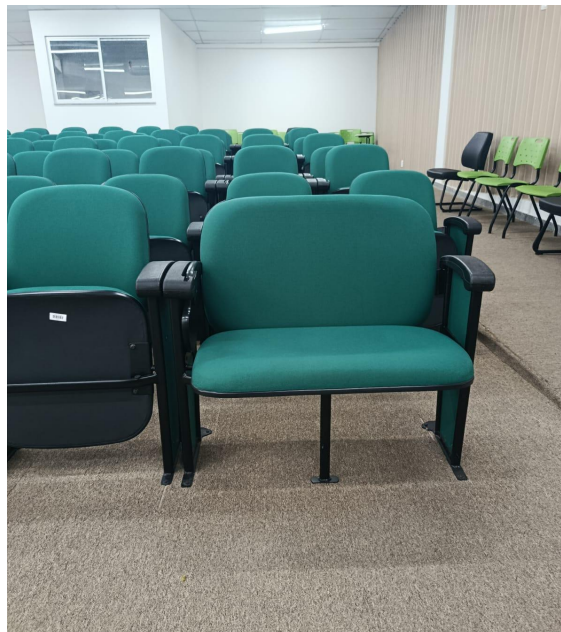
Pelo menos 1% dos assentos são destinados a pessoas obesas (largura mínima de 0,75 m)? **Sim, 0,77m.**

**Figura 11** - Vaga destinada a pessoas obesas

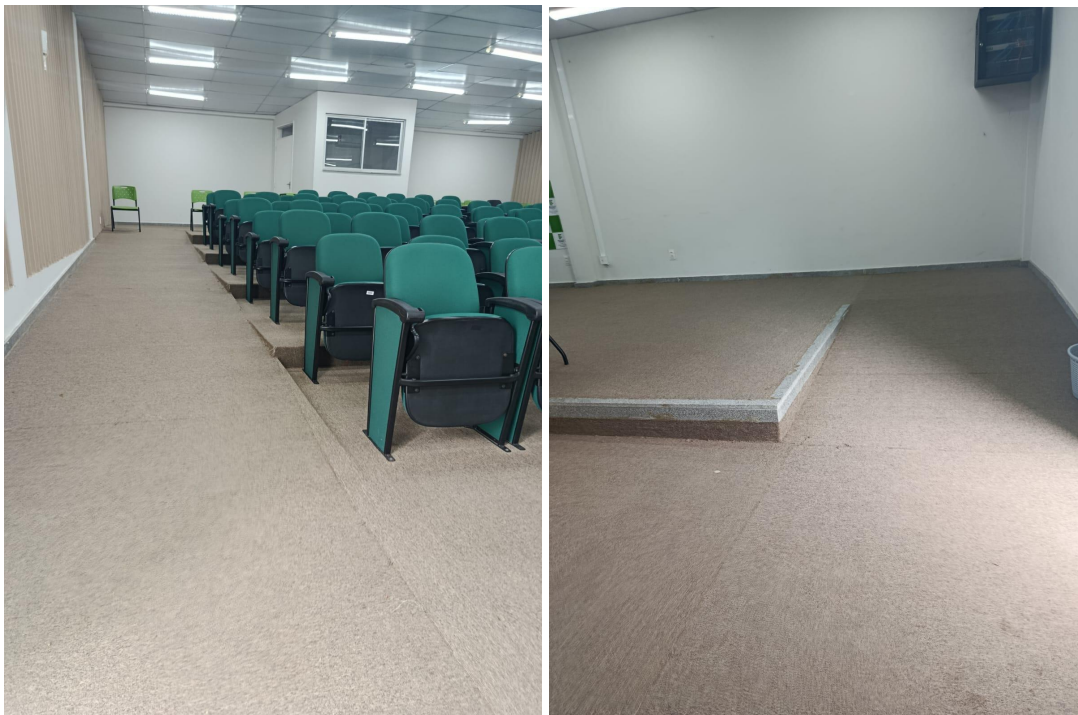
Existe rota acessível até os assentos reservados? **Sim.**

**Figuras 12 e 13** - Rotas de acesso ao auditório e ao palco respectivamente

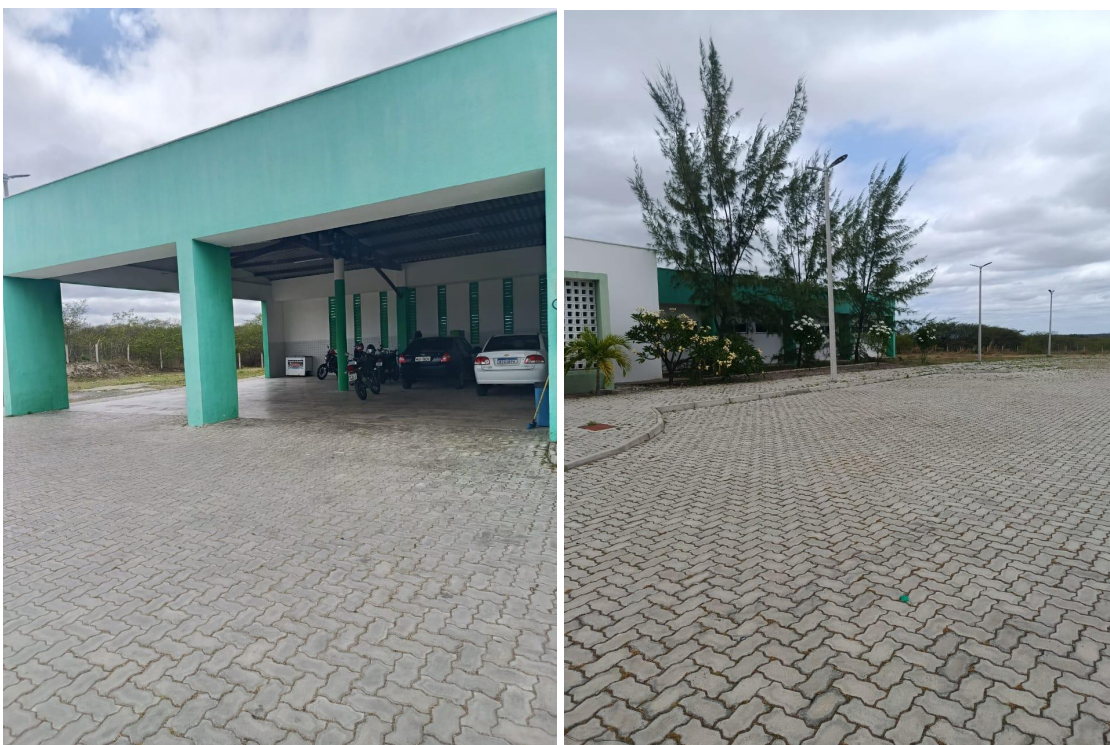
Pelo menos 2% das vagas são destinadas a PCD, com no mínimo uma por pavimento? **Não.**

O piso é regular, estável e antiderrapante? **Sim.**

**Figuras 14 e 15 - área de estacionamento**

| 5. Estacionamento | O piso do estacionamento é regular, mas não existe qualquer sinalização que delimite as vagas destinadas a Pessoas com Deficiência. | Não houveram mudanças em relação ao relatório anterior. |

O IFCE Mombaça também carece de sinalização para identificar vagas destinadas a pessoas com deficiência no estacionamento. De acordo com o Artigo 47 do estatuto da pessoa com deficiência, 2% das vagas devem ser destinadas a PCD, com, no mínimo, uma vaga devidamente sinalizada. Já em relação aos idosos, a lei nº 10741, artigo 40, diz que 5% das vagas devem ser reservadas a pessoas idosas, com mais de 60 anos. Pela quantidade de vagas para carro dispostas na planta da instituição, deveriam haver uma vaga para PCD e duas para idosos. Na planta baixa do estacionamento constam 35 vagas, com 2 sendo destinadas a PCD e 1 a Idosos. Ademais, está em trâmite o Projeto de Lei 3742/21, que busca, dentre outros, garantir vagas reservadas para gestantes, sendo 2% das vagas com o mínimo de 1 vaga.

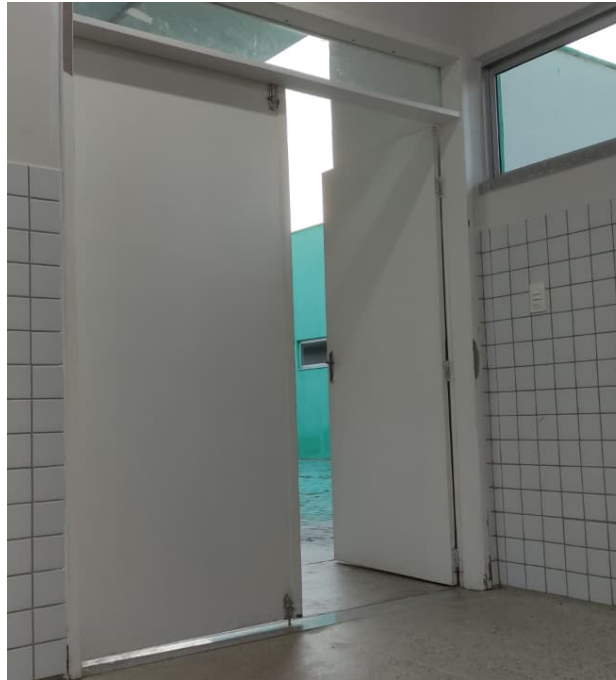
As portas possuem largura mínima de 0,80 m? **Sim, 1,82m.**

**Figura 16 - Porta de acesso ao refeitório**

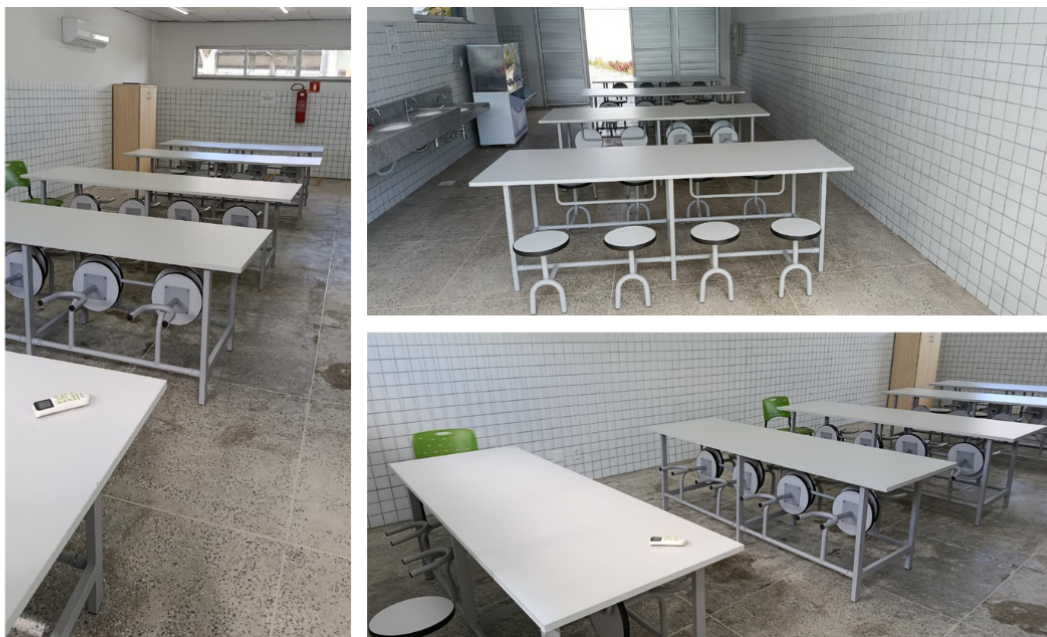
Pelo menos 5% das mesas são acessíveis para PCD, com no mínimo uma disponível? **Não.**

As mesas possuem altura entre 0,75 m e 0,85 m do piso acabado? **Sim, 0,78m.**

**Figura 17, 18 e 19 - Mesas do refeitório**

As mesas permitem aproximação frontal de cadeira de rodas, garantindo largura mínima de 0,80 m e profundidade mínima de 0,50 m? **Não. Com uma profundidade de apenas 0,16m**

Há área de circulação interna mínima de 0,90 m entre as mesas? **Não. Na parte interna do refeitório as áreas de circulação entre as mesas e o balcão e entre as mesas e a parede são 1,66m e 1,24m respectivamente. Contudo, o espaço entre as mesas é de 1,10m com os bancos fechados e 0,30m com os bancos abertos. Já na área externa, a distância entre o balcão e as mesas é 0,97m e entre as mesas e a parede 0,67m, já entre as mesas é de 1,24 com os bancos fechados e 0,54m com os bancos abertos.**

| 6. Refeitório | O refeitório possui rota acessível para as demais áreas, além de espaço para circulação entre as mesas, mas não conta com mesas acessíveis para PCD, nem com profundidade suficiente para aproximação de PCR. | As novas mesas estão muito próximas umas das outras e não possuem espaço suficiente para circulação entre elas. Além disso, as mesas atuais sofrem o mesmo problema de acessibilidade das antigas. |

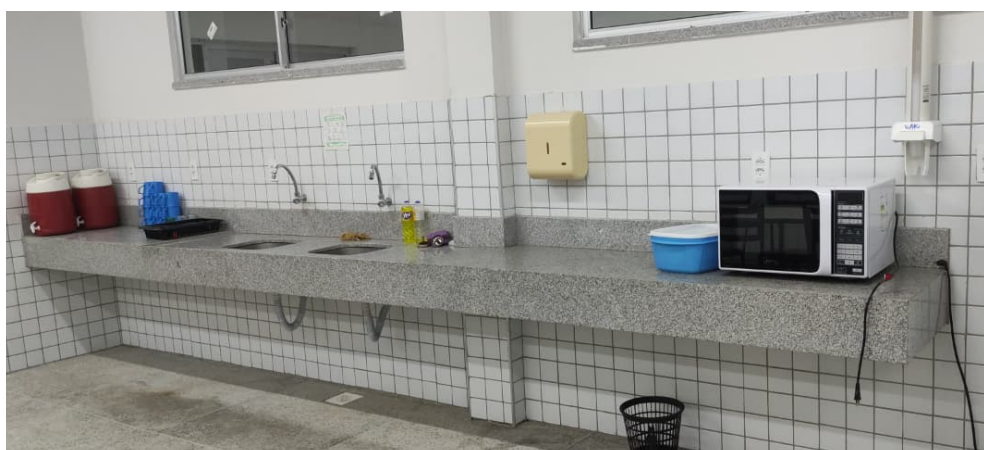
**Figura 20** - Balcão de autosserviço

Os balcões de autosserviço possuem altura entre 0,75 m e 0,85 m e permitem alcance manual de alimentos e bebidas? **Não, altura de 0,90m.**

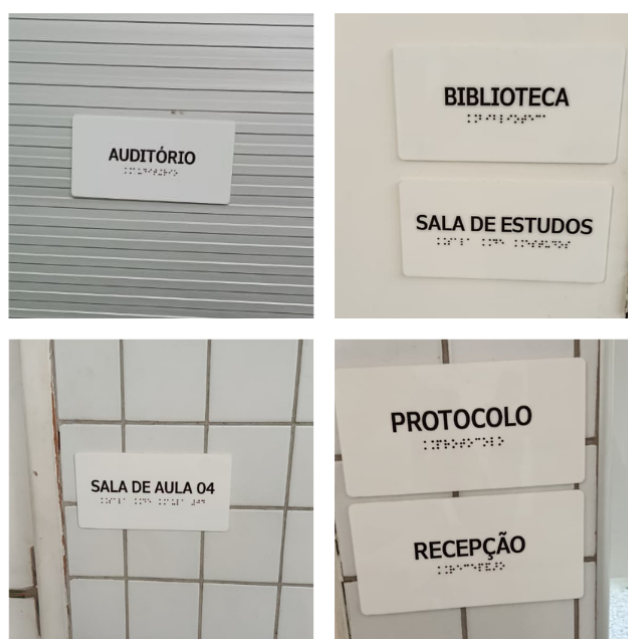
**Figura 21, 22, 23 e 24 - Placas de sinalização em Braille**

Quanto aos deficientes visuais, o campus apresentou grandes avanços em relação ao relatório de 2025, colocando o piso tátil, placas de sinalização em Braille e dois mapas táteis na instituição. Contudo, ainda existem partes do campus que não possuem sinalização tátil, o que limita o acesso completo ao campus por deficientes visuais desacompanhados.

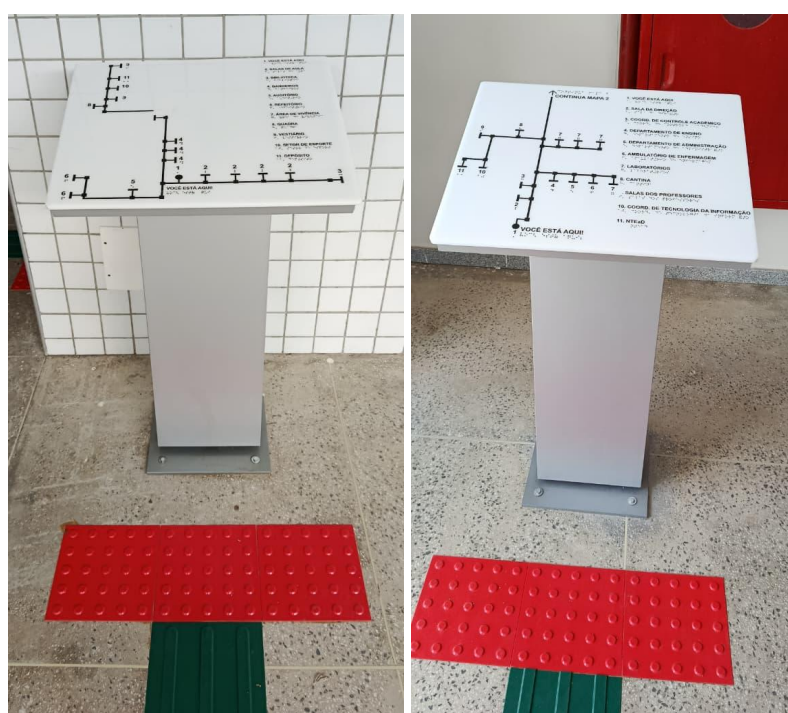
**Figura 25 e 26 - Totens com mapa tátil da instituição**

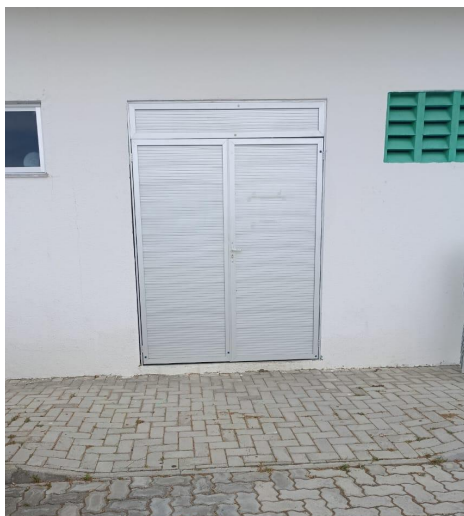
Também foram identificados pontos a serem melhorados em outras partes do campus que não as listadas no questionário, como o corredor da arquibancada que é muito estreito para um cadeirante circular, as salas externas que não possuem uma rampa de acesso que liga a sala a calçada e a rota para a área de convivência que é muito longa para P.C.R. por falta de uma rampa na entrada mais próxima às salas de aula, conforme mostram as figuras 28, 29 e 30.

**Figura 28** - Entrada das salas de aula externas

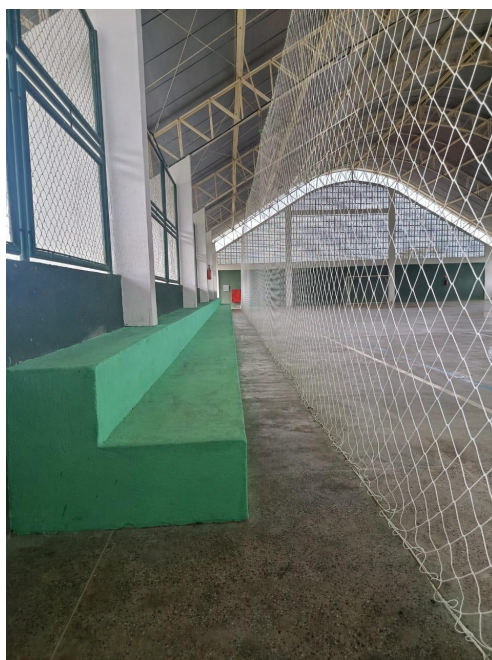
**Figura 29** - Corredor da arquibancada

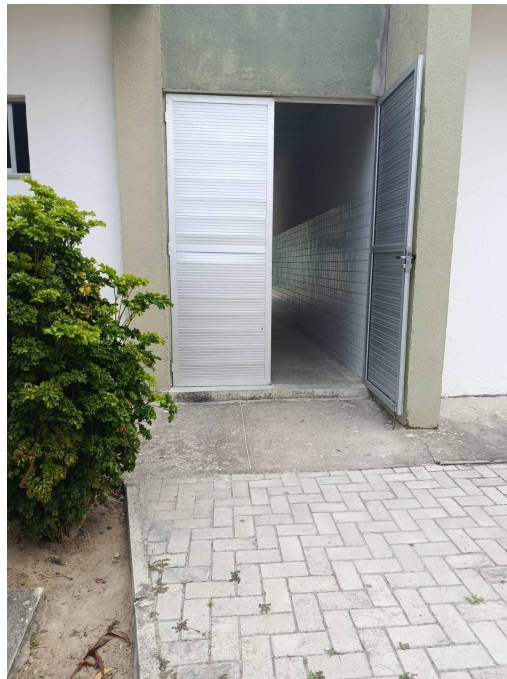
**Figura 30** - Passagem para a Área de Convivência mais próxima das salas de aula
