Assunto: **Verificação de possível vazamento de gás no Laboratório de Cozinha Quente e Fria**

Assunto: **Vazamento de Gás - campus Ubajara**

**MINISTÉRIO DA EDUCAÇÃO  
INSTITUTO FEDERAL DE EDUCAÇÃO, CIÊNCIA E TECNOLOGIA DO CEARÁ  
PRÓ-REITORIA DE ADMINISTRAÇÃO E PLANEJAMENTO  
DEPARTAMENTO DE INFRAESTRUTURA  
SETOR DE ENGENHARIA DE SEGURANÇA DO TRABALHO**

**CAMPUS UBAJARA**

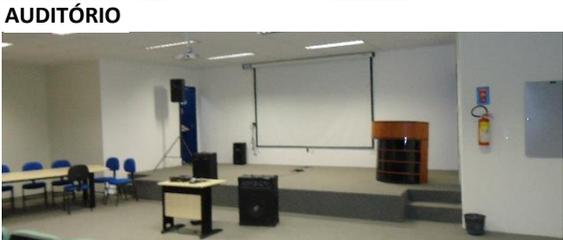
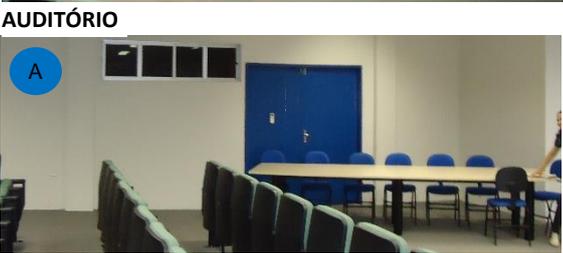
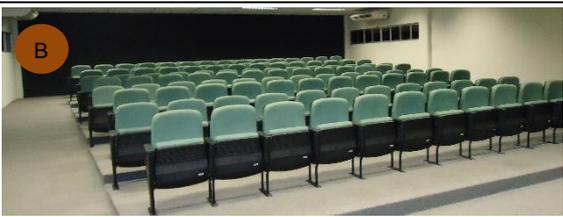
<p><b>DESCRIÇÃO DO LOCAL DE TRABALHO:</b></p> <p>Ambiente composto pelo auditório e sala de audiovisual. O auditório é utilizado para celebrações no campus e reuniões maiores. A sala de audiovisual dá suporte ao auditório, guardando e disponibilizando os instrumentos necessários para projeção de vídeos e som.</p> <p>O ambiente possui cerca de 150m<sup>2</sup>, pé direito aproximado 2.80 metros, pintura nas paredes, carpete no piso, forro pacote, ventilação e iluminação artificial e natural. A sala de audiovisual possui as mesmas especificações, com a ressalva de possuir cerca de 6m<sup>2</sup>.</p> <p>Foi identificado a obstrução de uma das saídas de emergência pela mesa de reunião. O prazo de validade do extintor pó químico está vencido.</p> <p>A sala de audiovisual é bem pequena e está com os cabos de dados e elétricos soltos e passando pela circulação.</p>

Todos os cargos e funções	<ul style="list-style-type: none"><li>• Providenciar a troca do extintor vencido;</li><li>• Providenciar a retirada e reposicionamento da mesa de reunião, de modo a desobstruir a saída de emergência e livrar a rota de fuga.</li></ul>	-	-

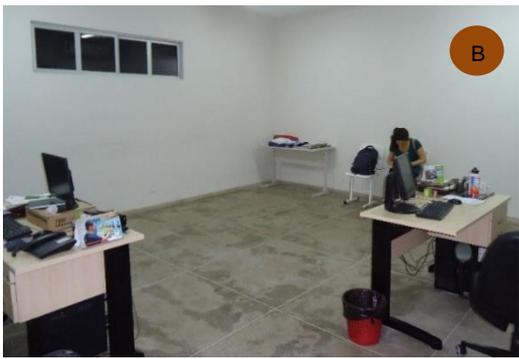
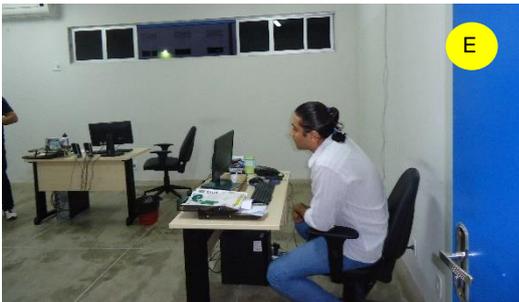
<b>DESCRIÇÃO DO LOCAL DE TRABALHO:</b> Ambiente composto por uma sala. O setor tem por finalidade divulgação interna e externa das atividades de ensino, pesquisa e extensão através da alimentação do site e outras mídias digitais da instituição. O ambiente possui pé direito de aproximadamente 2.60 metros, pintura nas paredes, piso industrial, ventilação artificial e natural. A área média é de 35m <sup>2</sup> .	
<b>MÁQUINAS, EQUIPAMENTOS E MOBILIÁRIO:</b> Ar condicionado, computadores, mesas e cadeiras reguláveis.	
<b>MAPA DE RISCO</b> ( ) POSSUI (X) NÃO POSSUI	
<b>MEDIDAS PREVENTIVAS E/OU CORRETIVAS EXISTENTE:</b> Climatização do ambiente, cadeiras ergonômicas.	
<b>DESCRIÇÃO DAS ATIVIDADES:</b> <b>Assistente em Administração (CBO - 4110-10):</b> Executa serviços de apoio nas áreas de recursos humanos, administração, finanças e logística; atender usuários, fornecendo e recebendo informações; tratar de documentos variados, cumprindo todo o procedimento necessário referente aos mesmos; prepara relatórios e planilhas; executa serviços gerais de escritórios. Dentro dessas atividades, cuida da comunicação social do campus, escrevendo matérias para o site e gerenciando as mídias sociais do IFCE. <b>Auxiliar em Administração (CBO: 4110-05):</b> Executa serviços de apoio nas áreas de recursos humanos, administração, finanças e logística, bem como, trata de documentos variados, prepara relatórios e planilhas, cumprindo todo o procedimento necessário referente aos mesmos. Dentro dessas atividades, ajuda nas questões da comunicação social do campus, escrevendo matérias para o site e gerenciando as mídias sociais.

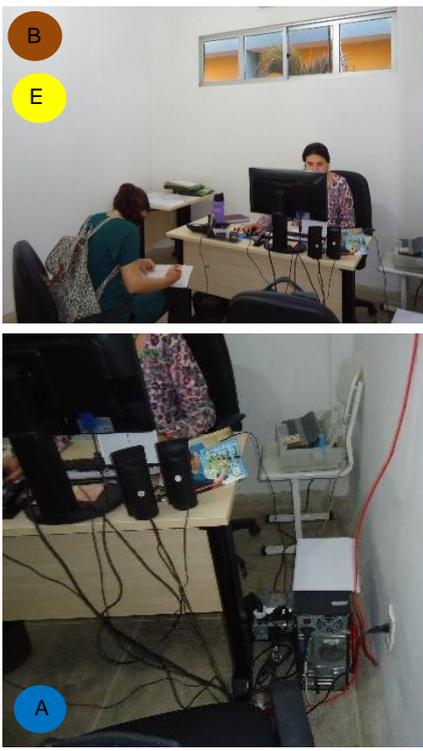
<b>DESCRIÇÃO DO LOCAL DE TRABALHO:</b> Ambiente destinado ao atendimento aos servidores quanto à assuntos relacionados à sua vida funcional e financeira. Nota-se que as mesas de trabalho apresentam aparente desorganização com os cabos dos computadores expostos e fora das canaletas apropriadas para este fim. O ambiente possui pé direito de aproximadamente 2.60 metros, paredes pintadas, piso industrial, sistema de ventilação e iluminação natural e artificial.	
<b>MÁQUINAS, EQUIPAMENTOS E MOBILIÁRIO:</b> Ar condicionado, computadores, armários, impressora, mesas e cadeiras ergonômicas e não ergonômicas.	
<b>MAPA DE RISCO</b> ( ) POSSUI (X) NÃO POSSUI	
<b>MEDIDAS PREVENTIVAS E/OU CORRETIVAS EXISTENTE:</b> Climatização do ambiente, cadeiras ergonômicas e monitores reguláveis.	
<b>DESCRIÇÃO DAS ATIVIDADES:</b> <b>Assistente em Administração ( CBO - 4110-10):</b> Executa serviços de apoio nas áreas de recursos humanos, administração, finanças e logística; atende usuários, fornecendo e recebendo informações; trata de documentos variados, cumprindo todo o procedimento necessário referente aos mesmos; prepara relatórios e planilhas; executa serviços gerais de escritórios.

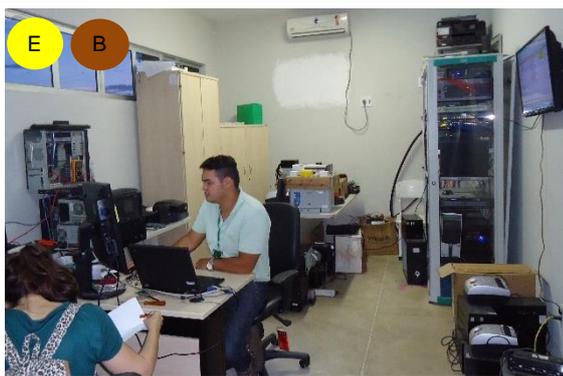
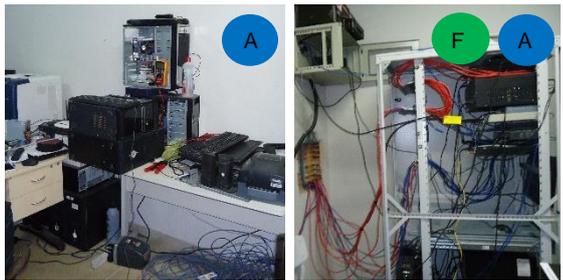
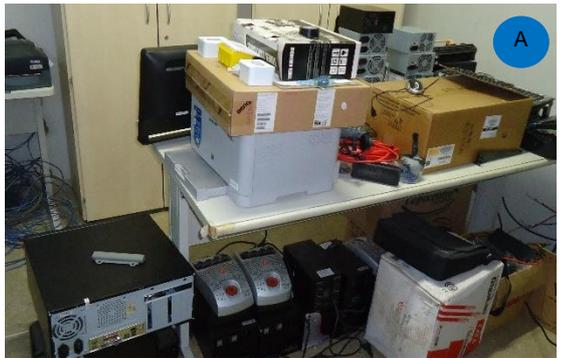
<p><b>DESCRIÇÃO DO LOCAL DE TRABALHO:</b></p> <p>No local funciona a coordenação e suporte em TI. O setor tem por finalidade gerenciar o parque de computadores e equipamentos relacionados a TI, além de manter serviço de internet, manutenção de computadores, instalação de cabeamento de rede, configuração e criação de sistemas.</p> <p>Ambiente com organização espacial deficiente. Em contato direto com o chão, há computadores e outros materiais aguardando manutenção. As mesas de trabalho apresentam aparente desorganização com os cabos dos computadores expostos e fora das canaletas apropriadas para este fim. Falta espaço adequado para as atividades de manutenção. O ambiente possui pé direito aproximado de 2.60 m, paredes pintadas, piso industrial, sistema de ventilação/iluminação natural e artificial. A área média de 15m<sup>2</sup>.</p>

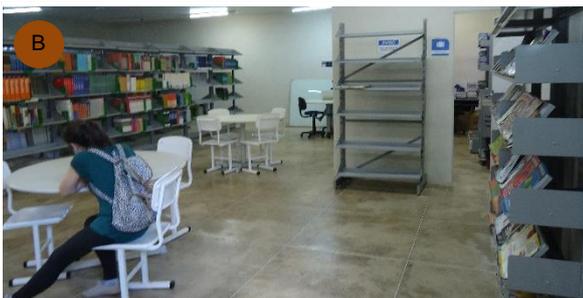
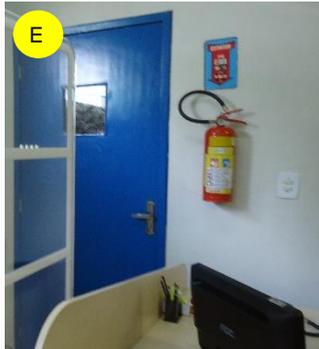
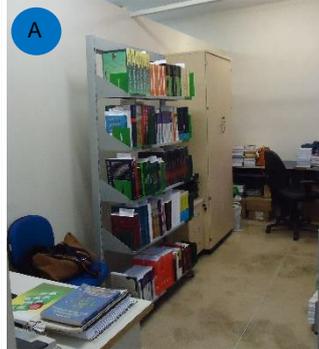
<b>DESCRIÇÃO DO LOCAL DE TRABALHO:</b>						
Ambiente destinado a subsidiar com informações a comunidade acadêmica, armazenar e disseminar o acervo. Local composto por 03 ambientes, são eles: 01 sala de processamento técnico, 01 sala de leitura e acervo com mesas de estudo. O espaço possui aproximadamente 2.60m de pé direito, forro de PVC paredes pintadas, piso industrial, iluminação/ventilação natural e artificial. A área média do ambiente é de 80m².						
<b>MÁQUINAS, EQUIPAMENTOS E MOBILIÁRIO:</b>						
Mesas e cadeiras de estudo, cadeiras de trabalho ergonômicas e não ergonômicas, computadores, estante de livros e armários.						
<b>MAPA DE RISCO</b>

( ) POSSUI ( X ) NÃO POSSUI						
<b>MEDIDAS PREVENTIVAS E/OU CORRETIVAS EXISTENTE:</b>						
01 Extintor de incêndio tipo pó químico (vencido), climatização do ambiente e monitores reguláveis.

• Cargo e função que utiliza a sala de processamento técnico	<ul style="list-style-type: none"> <li>• Adquirir cadeira regulável conforme NR 17 do MTE, item 17.3.3;</li> </ul>		
Acidente	• Todas as funções e cargos	<ul style="list-style-type: none"> <li>• Rever layout do ambiente adequando os cabos de dados e elétricos e quando necessário a localização das tomadas.</li> <li>• Proceder revisão na cobertura a fim de se identificar os pontos de infiltração;</li> <li>• Providenciar a troca do extintor vencido e afastar a mesa abaixo dele, de modo a deixa-lo desobstruído;</li> <li>• Demarcar de vermelho um quadrado de 1m<sup>2</sup> abaixo do extintor;</li> </ul>	-	-

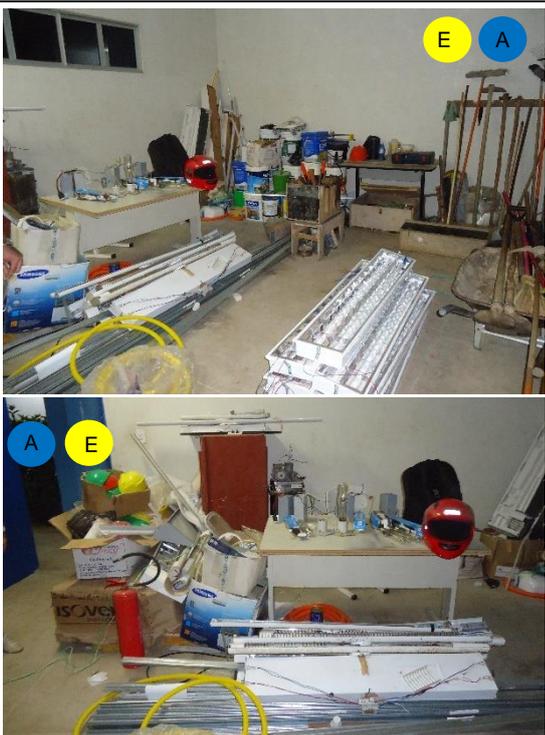
<b>DESCRIÇÃO DO LOCAL DE TRABALHO:</b> Local destinado ao armazenamento de material utilizado pelos terceirizados na manutenção <i>do campus</i> . O ambiente, apesar de amplo, armazena de forma desorganizada e indevida diversos equipamentos e objetos. A área média é de 40m <sup>2</sup> , piso industrial, pé direito aproximado de 2.60 m, forro de PVC e paredes com pintura. Quanto à iluminação, essa é feita por lâmpadas fluorescentes e pela própria luz natural, através das janelas. A ventilação ocorre naturalmente, sem a existência e necessidade de climatização artificial.		
<b>MAQUINAS, EQUIPAMENTOS E MOBILIÁRIO:</b> Mesas, cadeiras, luminárias, vassouras, ferramentas, escada.		
<b>MAPA DE RISCO</b> ( ) POSSUI (X) NÃO POSSUI		
<b>MEDIDAS PREVENTIVAS E/OU CORRETIVAS EXISTENTES</b> Inexistente.		
<b>DESCRIÇÃO DAS ATIVIDADES:</b> A sala profissionalizante é utilizada, essencialmente, pelos terceirizados para o armazenamento de itens importantes para a realização de suas atividades.

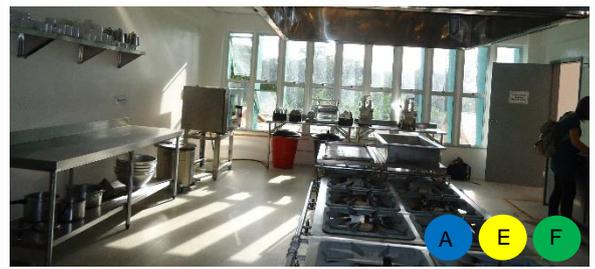
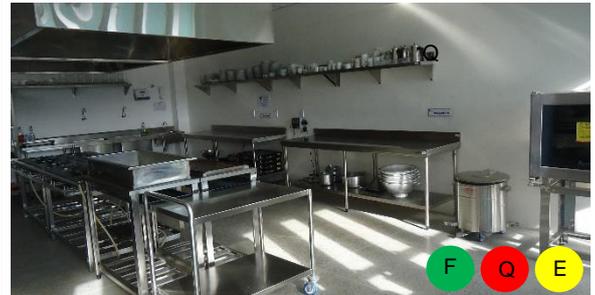
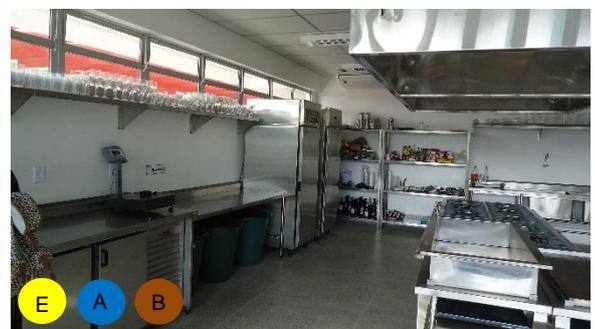
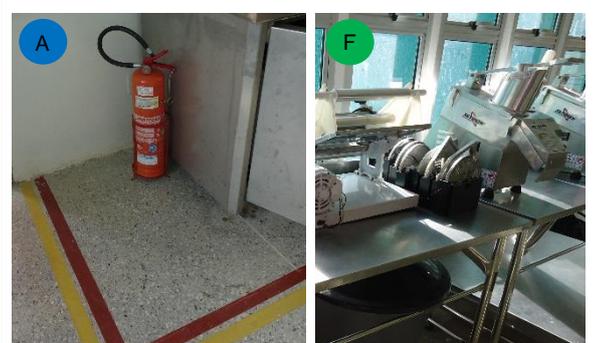
**Docente:** Responsável por transmitir conceitos teóricos e práticos para alunos do curso de gastronomia e técnico em alimentos. No ensino de técnicas básicas da cozinha.

IDENTIFICAÇÃO DOS RISCOS						
RISCO OCUPACIONAL	AGENTES	FONTE GERADORA	TRAJETÓRIA E MEIO DE PROPAGAÇÃO	TIPO DE EXPOSIÇÃO*	POSSÍVEIS DANOS A SAÚDE	CARGO
Físico	Ruído	Processador e cilindro para massas	Ar Atmosférico	Eventual	Dor de cabeça, Irritação e Diminuição da audição	Todos os cargos e funções
	Calor	Fogão, forno, banho-maria e chapa quente	Ar Atmosférico	Eventual	Câimbras, desidratação, exaustão por calor e queimaduras	Todos os cargos e funções
	Umidade	Lavagem de utensílios e alimentos	Corpo Humano	Eventual	Dano a proteção natural da pele	Todos os cargos e funções
Biológico <sup>4</sup>	Bactérias e Vírus	Ausência de filtro na coifa caixaão	Ar Atmosférico	Eventual	Doenças respiratórias, contaminações	Todos os cargos e funções
Químico	Produtos químicos em geral ( <i>Detergente</i> )	Lavagem de utensílios	Dérmico	Eventual	Dermatites	Todos os cargos e funções
Ergonômico	Exigência de postura inadequada	Atividade	Corpo humano	Habitual	Doenças osteomusculares	Todos os cargos e funções

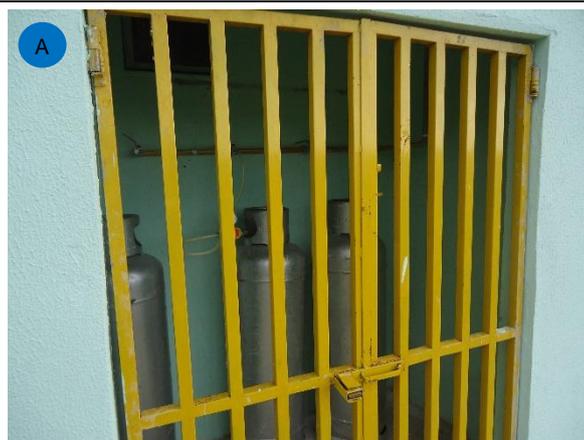
Foi identificado que a casa de gás foi construída anexa ao banheiro masculino (térreo) do bloco didático, ficando parte das janelas desse ambiente interna a casa de gás, o que não é permitido por norma.

03 cilindros de GLP P45.

RISCO OCUPACIONAL	CARGO	MEDIDAS ADMINISTRATIVAS	EQUIPAMENTO DE PROTEÇÃO COLETIVA	EQUIPAMENTO DE PROTEÇÃO INDIVIDUAL
Químico	Todas as funções e cargos	<ul style="list-style-type: none"><li>Realizar inspeções periódicas na casa de gás e suas instalações afim de se verificar precocemente qualquer irregularidade que propicie vazamento.</li></ul>	-	-
Acidente	Todas as funções e cargos	<ul style="list-style-type: none"><li>Retirar a janela interna a casa de gás preenchendo o vão com alvenaria de TFR mínimo de 2h, tornando a parede totalmente fechada, sem aberturas.</li></ul>	<ul style="list-style-type: none"><li>Instalar um extintor do tipo pó BC externo casa de gás, próximo ao portão.</li><li>Instalar placas de advertência na parede externa a casa de gás: "PERIGO" "INFLAMÁVEL" "É PROIBIDO FUMAR"</li></ul>	-

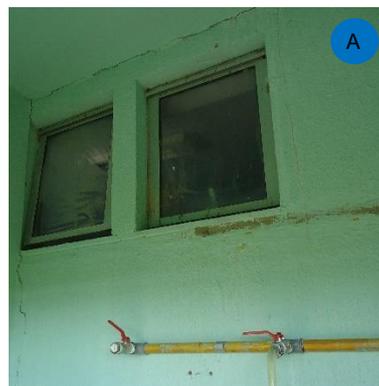
Não são realizadas atividades neste ambiente.

RISCO OCUPACIONAL	AGENTES	FONTE GERADORA	TRAJETÓRIA E MEIO DE PROPAGAÇÃO	TIPO DE EXPOSIÇÃO*	POSSIVEIS DANOS A SAÚDE	CARGO
Físico	Não detectado	NA	NA	NA	NA	NA
Biológico	Não detectado	NA	NA	NA	NA	NA
Químico	Gases	Cilindros de GLP	Ar atmosférico	Eventual	Asfixia, queimaduras	Todos os cargos e funções
Ergonômico	Não detectado	NA	NA	NA	NA	NA
Acidente	Arranjo físico inadequado	Janela interna a casa de gás	Corpo Humano	Eventual	Hematomas, Escoriações	Todos os cargos e funções
	Sinalização	<ul style="list-style-type: none"> <li>Tubulação parcialmente pintada de amarelo</li> <li>Ausência de placas de advertência e com a identificação da substância armazenada</li> </ul>	Corpo humano	Eventual	Hematomas, Escoriações	Todos os cargos e funções
	Probabilidade de incêndio e ou explosão	Ausência de extintor externo a casa de gás	Corpo humano	Eventual	Queimadura e Acidente fatal	Todos os cargos e funções

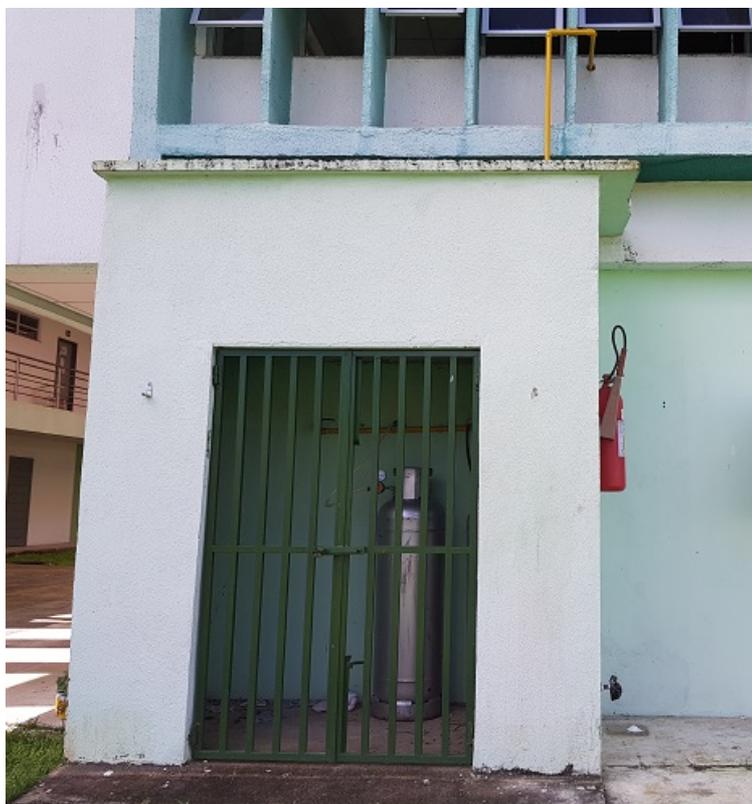
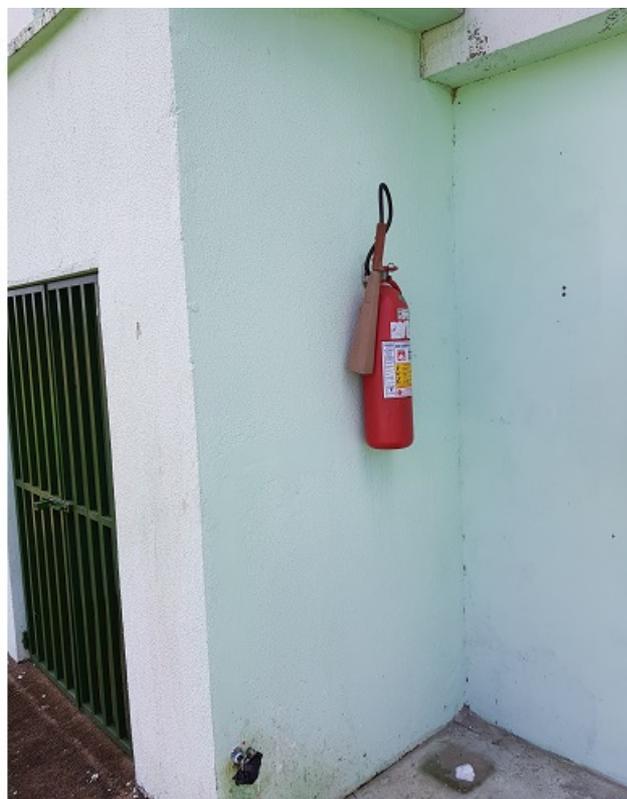
Figura 1 - Central de GLP

A Central de GLP encontra-se atualmente junto a edificação principal, sendo seu acesso realizado através da área da área externa, conforme Figura 1.

A Central de GLP encontra-se em desacordo com as normas regulamentadoras. O extintor junto a central é de gás carbônico, quando deveria ser de pó químico. Além disso, não existe sinalização de segurança junto a central, assim como não há sinalização horizontal e vertical do extintor.

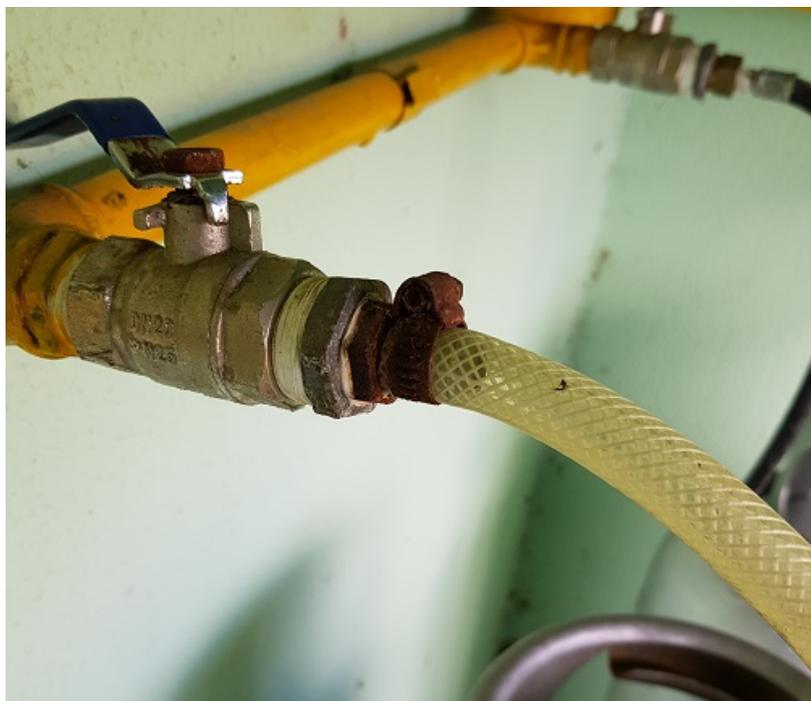
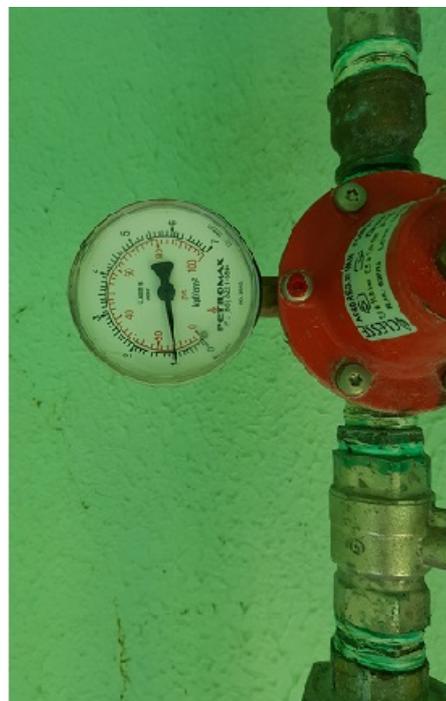
Figura 2 - Interior da Central de GLP

Observa-se na Figura 2 que as válvulas e conexões encontra-se em estado deteriorado e precisam ser reparados ou substituídos. Verifica-se ainda que o manômetro do regulador de primeiro estágio indica uma pressão de saída de aproximadamente  $0,9 \text{ kgf/cm}^2$  ( $88,26 \text{ kPa}$ ), quando a pressão recomendada para o gás no interior da edificação é de no máximo  $7,5 \text{ kPa}$ .

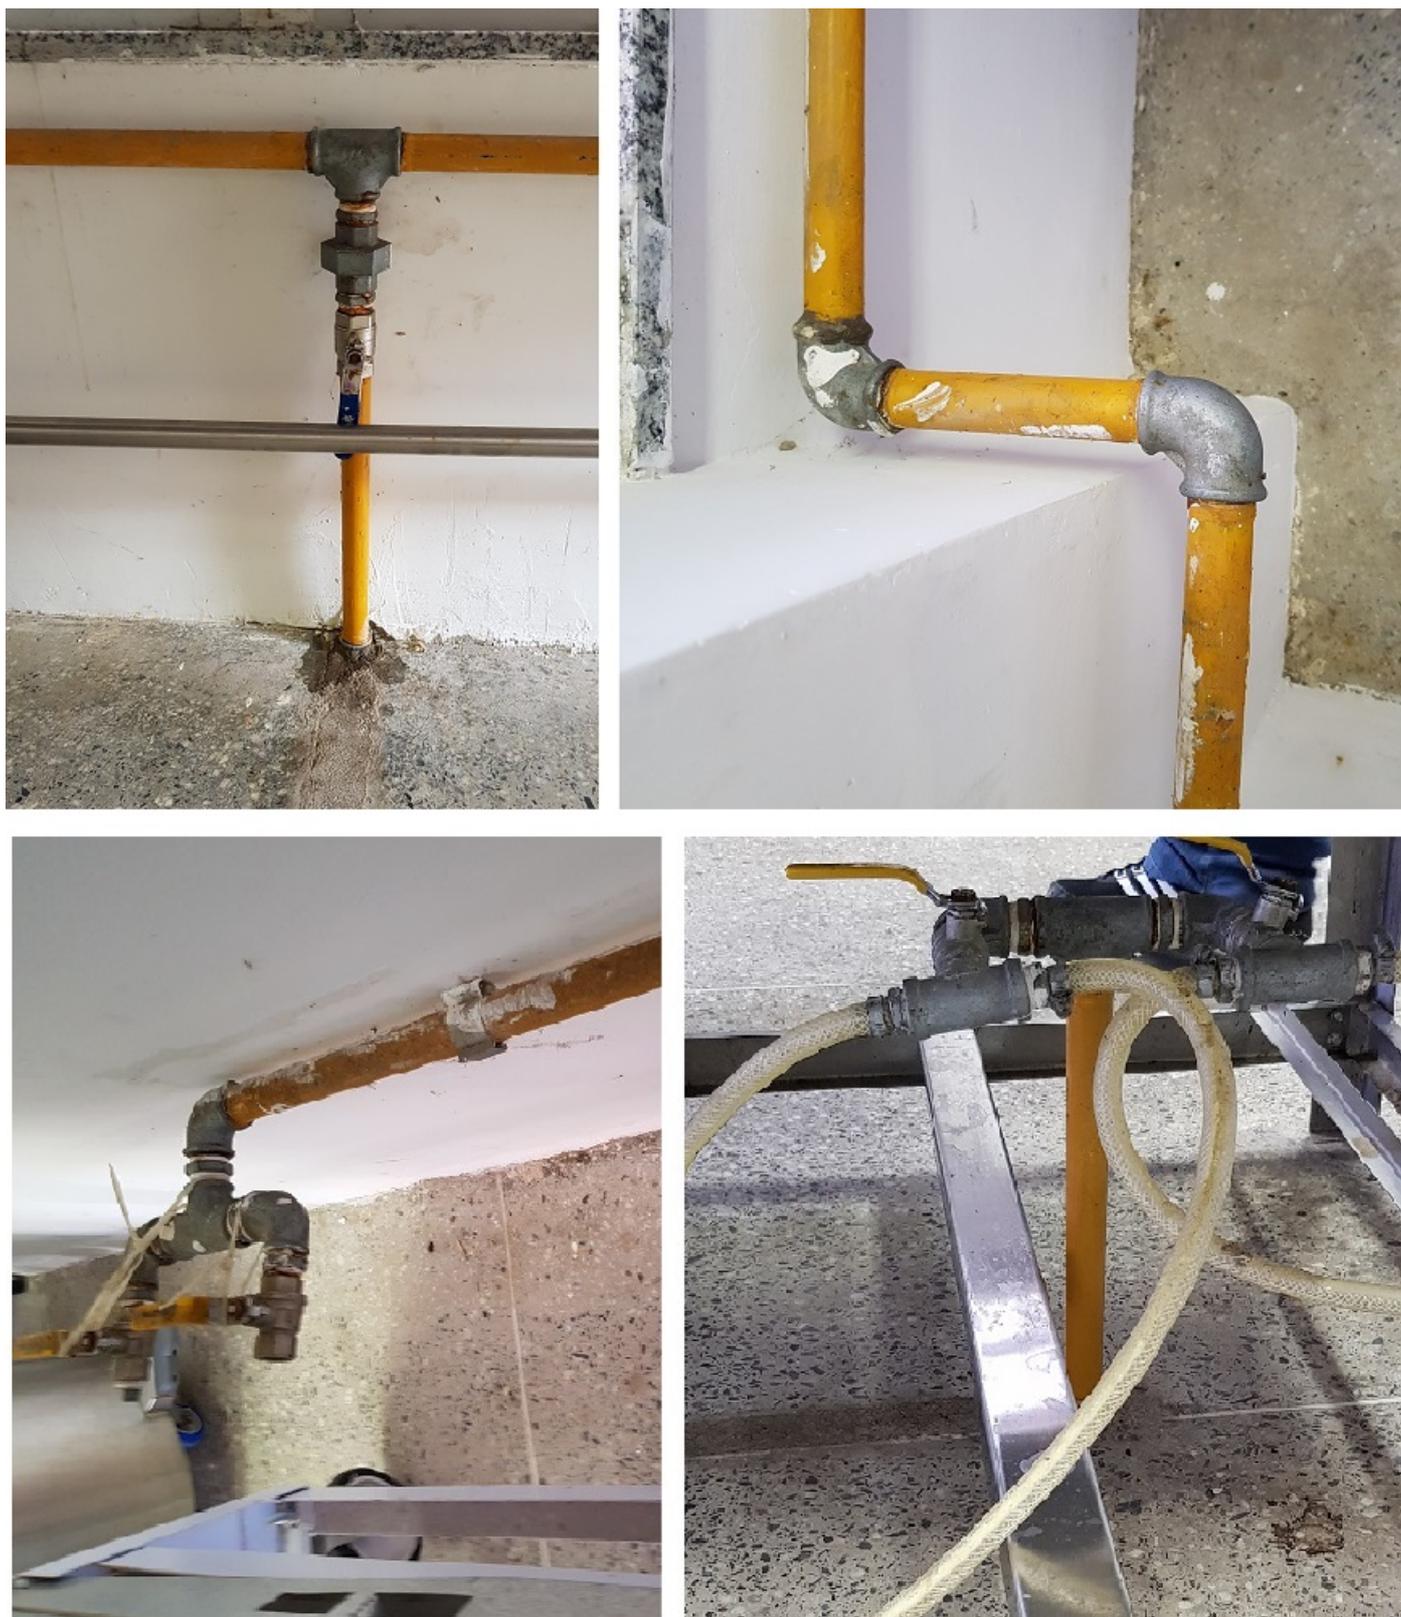
Figura 3 - Rede de distribuição interna

A rede de distribuição interna de GLP do Laboratório de Cozinha Quente e Fria é apresentada na Figura 3.

Devido a indícios de vazamento de gás as aulas no laboratório estão suspensas. Durante a vistoria constatou-se que as suspeitas são verídicas, existe vazamento de gás em vários pontos da tubulação. A rede de distribuição encontra-se suja e com as conexões deterioradas, as válvulas estão em estado semelhante, sendo que uma delas não cumpre mais sua função de interromper o fluxo de gás.

Conforme manifestação técnica, recomenda-se que o laboratório continue interditado por constatação de vazamento de gás.

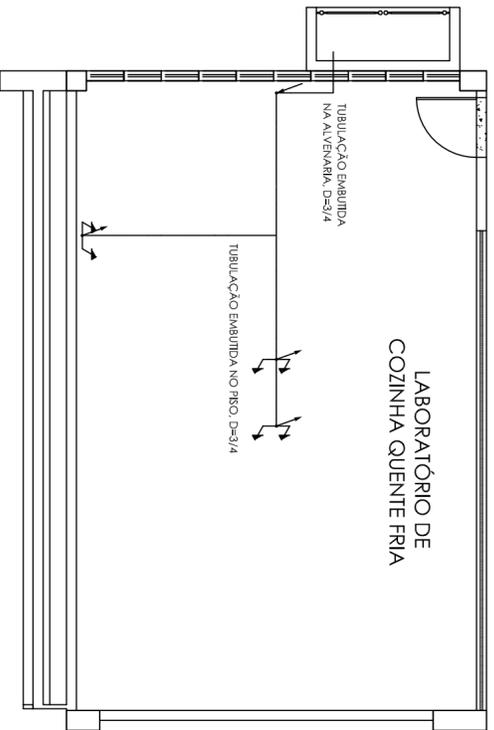
**PLANTA BAIXA - DISTRIBUIÇÃO DE GLP**  
ESC 1/75

OS PONTOS DE CONSUMO DEVEM ESTAR A 0,4M DO PISO.

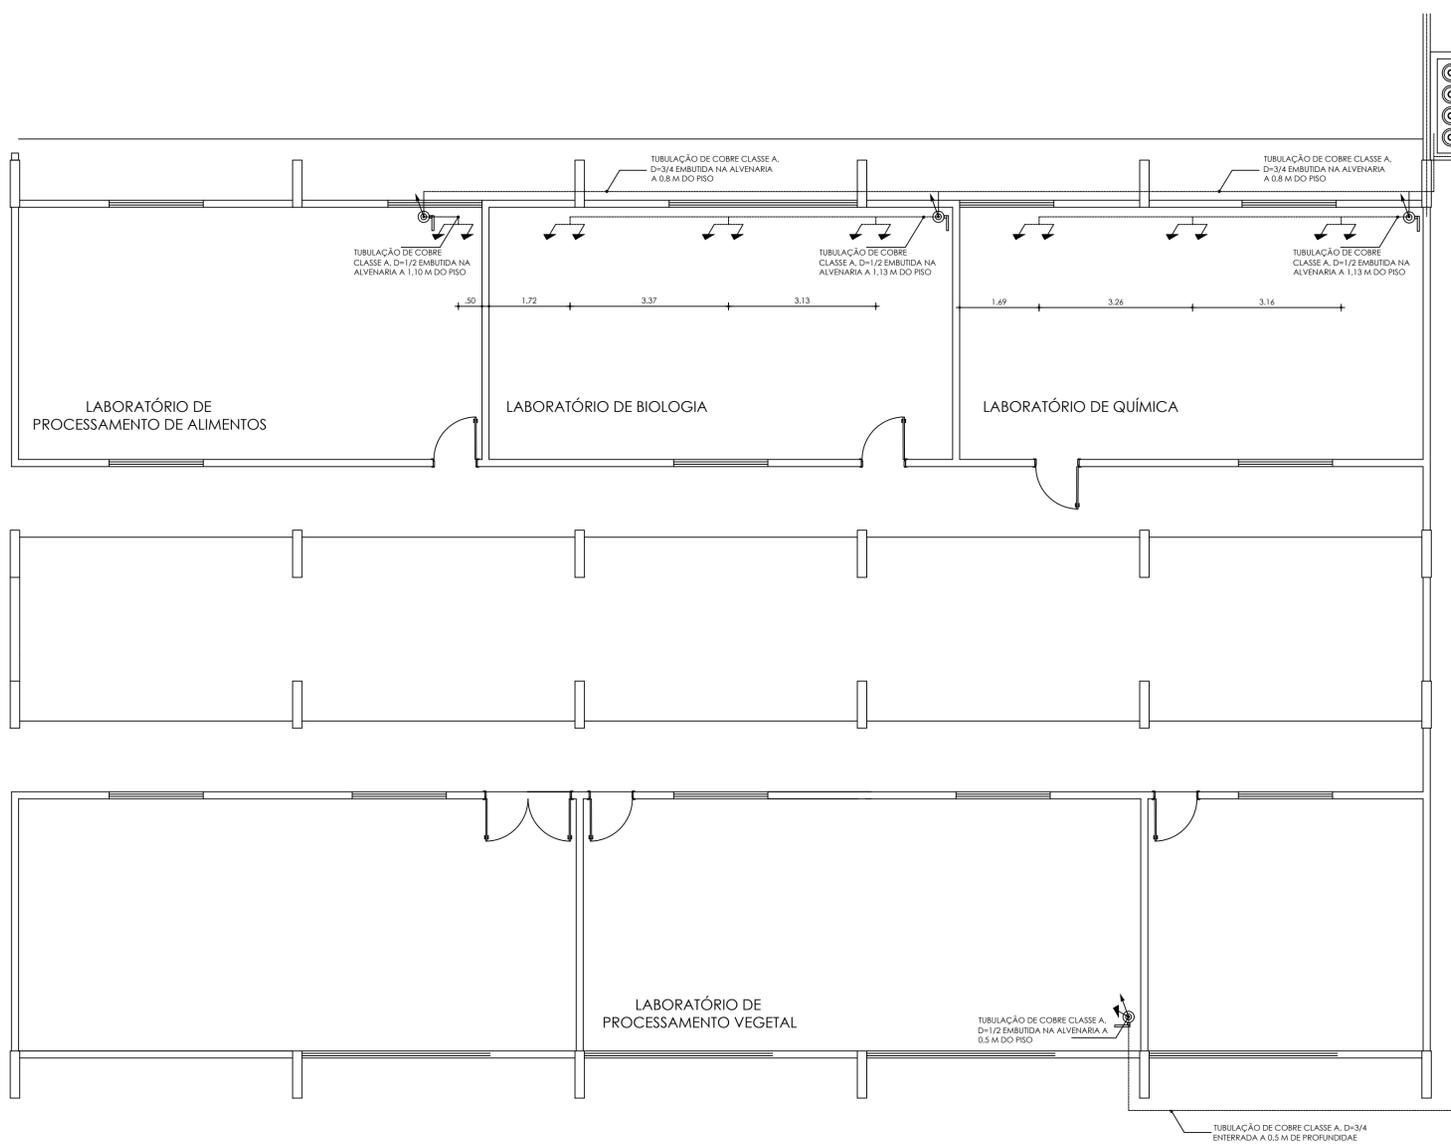
CENTRAL DE GLP 01

AFASTAMENTO DA CENTRAL DE GLP EM RELAÇÃO A LUGARES DE RISCO	
LUGAR	AFASTAMENTO (m)
ABERTURA DE DUTOS DE ESGOTO, ÁGUAS PLUVIAIS, POÇOS, CANALHAS E RALOS	1,0
MATERIAL DE FÁCIL COMBUSTÍVEL	1,5
FONTES DE IGNIÇÃO (INCLUSIVE ESTACIONAMENTO DE VEÍCULOS)	1,5
DEPOSITO DE MATERIAIS INFLAMÁVEIS OU COMBURENTE	3,0
DEPOSITO DE HIDROGÊNIO	7,5
REDES ELÉTRICAS	1,5
SPADA	5,0
